Bestandesaufnahme Rumpf VIVES

Nach Skizzen 19.-22.08.2015/copyleft 2015 CC-BY-SA 3.0 ur
Trockendock, Passeig Joan Carles I, 1020
07800 Ibiza, Illes Balears, Spain
Lat. 38.912978, Long. 1.446306

Bestandesaufnahme/Schäden etc. 19.-22.08.2015

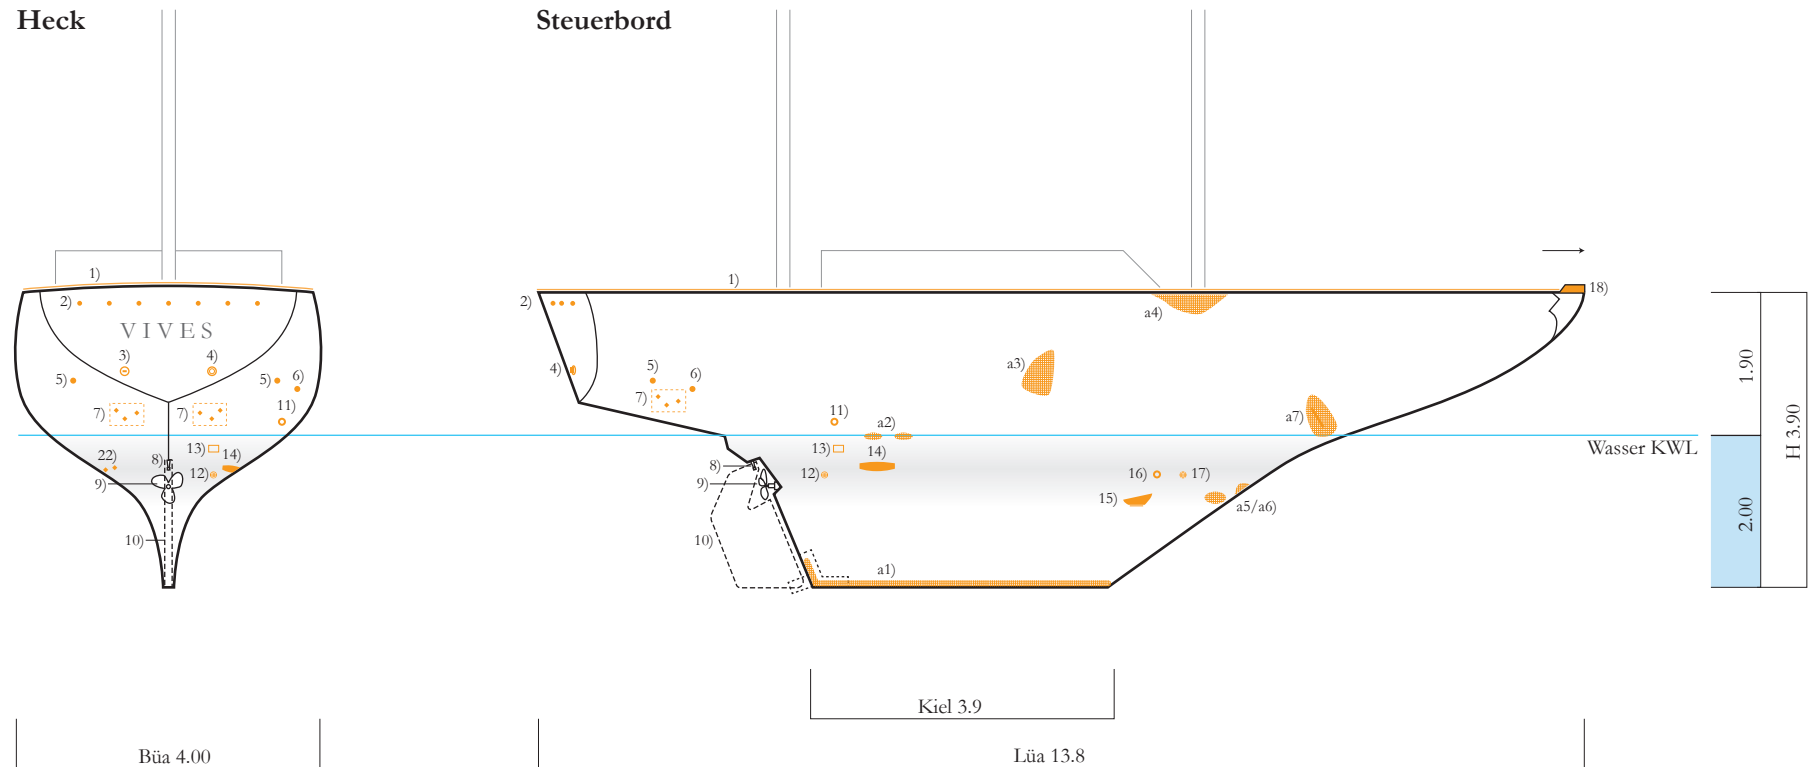
Rumpf Vives: Heck und Steuerbord

Steuerbord-Seite

Nr.	Beschreibung	Fotos
1	Bordkante Mehrschicht-Holzplatte weiss gestrichen	
2	7 Nieten am oberen Rand des Spiegels	
4	Auspuff Motor (Messing/Kupfer?)	
5	Wasserauslauf Cockpit (Back- und Steuerbord)	
6	Kleiner Auslauf Bilgenpumpe	
7	3 Nieten (rostig)	
8	Aufhängung/Achse Ruder	Ab Vives-CW34 - 68.jpg
9	Schraube 3 Blätter, Messing mit Messing-Mutter und Inox-Welle aussen	Ab Vives-CW34 - 65.jpg
10	Ruder aus Holz, Epoxi und Eisen (verrostet)	
11	Wasserauslauf Lavabo	
12	Wasseransaugstutzen mit Sieb (Motor)	
13	Ausbesserung mit Kleber	
14	Opferanode	
	Echolot in Kunststoff-Molding	
	Echolot: Aimar 09/08	
15	50/200 kHz-A	
16	Ablauf WC	
17	Ansaugstutzen WC-Spülung	
18	Ankerschiene	Ab Vives-CW34 - 8.jpg
a1	Armierung über ganzen Kiel sichtbar/durchlässig	
a2	Armierung sichtbar/Abplatzungen Ferrocement 2x	
a3	Grosses Feld Abplatzungen Ferrocement/z.T. notdürftig geflickt	Vives-CW34 - 103.jpg
a4	Abplatzung Ferrocement unter Bordkante	Vives-CW34 - 101.jpg

a5/a6	Abplatzungen Ferrocement im Bereich Bugsteve	
a7	Abplatzung/Riss im Ferrocement

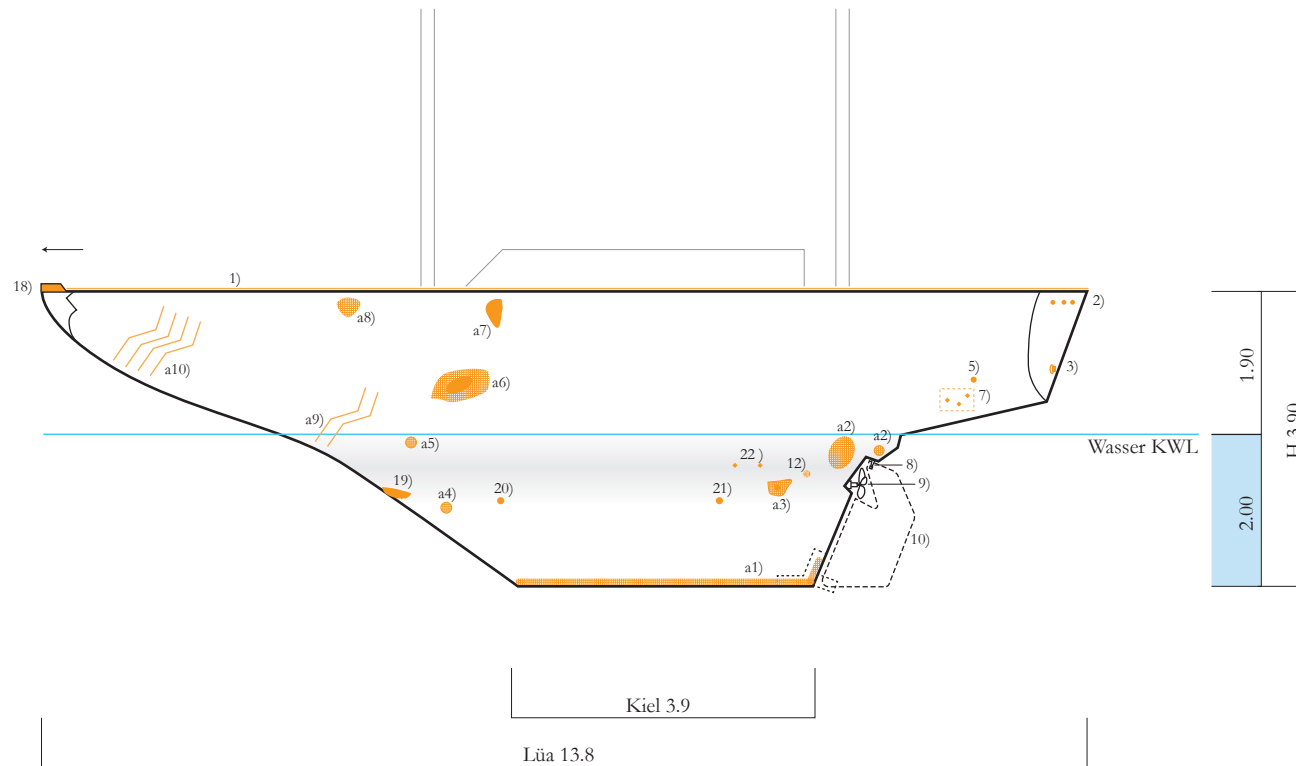
Rumpf Vives: Backbord

Backbord-Seite

- 1 Bordkante Mehrschicht-Holzplatte weiss gestrichen
- 2 7 Nieten am oberen Rand des Spiegels
- 3 Wasserkühlung Auslauf (Messing/Kupfer?)
- 5 Wasserauslauf Cockpit (Back- und Steuerbord)

- 7 Je 3 Nieten (rostig) Back- und Steuerbord
- 8 Aufhängung/Achse Ruder
- 9 Schraube 3 Blätter, Messing mit Messing-Mutter und Inox-Welle aussen
- 10 Ruder aus Holz, Epoxi und Eisen (verrostet)

- 12 Durchbruch für Wasseransaugstutzen (Motor)
- 18 Ankerschiene
- 19 Durchbruch offen (Molding mit Halbrundschrabe weggenommen)
- 20 Durchbruch offen
- 21 Durchbruch offen (Metallanschluss weggenommen)

- 22 2 Anschlüsse für Opferanode Backbord-Seitig (rostend)
- a1 Armierung über ganzen Kiel sichtbar/durchlässig
- a2 Ablazung Ferrozement, Armierung sichtbar

- a3 4 kleine 1 grösseres Loch (Flick weggenommen)
- a4 Riss, Feuchtigkeit drückt durch Rumpf (Ferrocement geöffnet)
- a5 Zementflick
- a6 Zementflick innen gut, aussen Risse

- a7 Flick gut
- a8 Flick mit Brüchen im Lack der Malfarbe
- a9 feine Haarrisse an der Aussenhülle des Ferrocements
- a10 feine Haarrisse an der Aussenhülle des Ferrocements
